Referat fra møde vedr. grøn omstilling i Herning Svæveflyveklub.

Mødetid: 18/8-2026 Kl.19:00 - 21:30

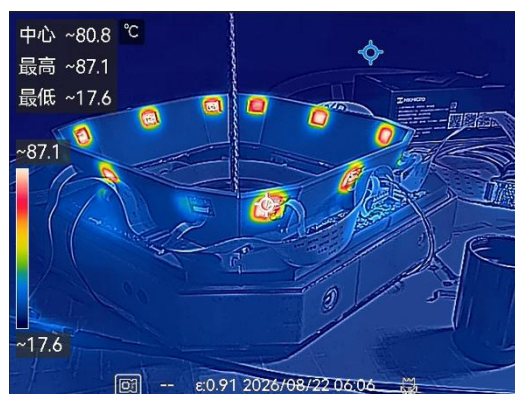
Der er nu modtaget reviderede PCB og de sidste er fejlfri. Vi kan nu bygge 2 stk målerammer ud over det set Mogens har til softwareudvikling.

En sensor er ustabil og falder ud – denne sensor anvender Mogens i forbindelse med test af software der skal gøre systemet robust over for udfald af enkelt sensor. Da sensorerne nu er anbragt på mindre PCB, opleves at de bliver noget varmere under drift. Det overvejes at slukke for sensorerne når sensor rammen ikke anvendes.

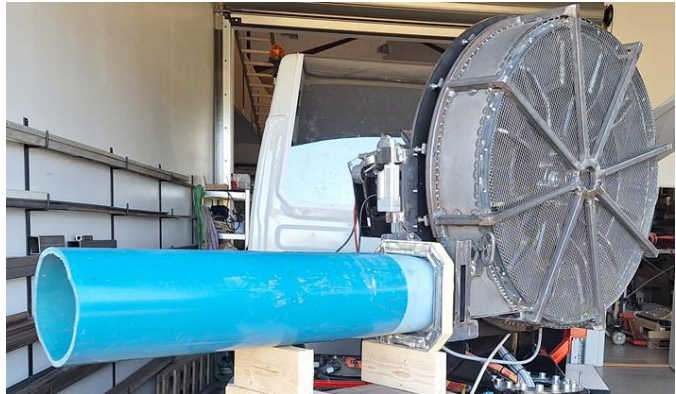
Side borde ved styrepulten er nu monteret på nymalede beslag – det ser rigtig flot ud.  
Tromle inddækning og saks er nu fuldsvejst.  
Der er monteret rustfri gitter som afskærmer tromlen. Tromlen slæbte på gitret, dette er løst i forbindelse med montering af se sidste beslag der holder gitret.

Øverste åg på saksen forstærkes (pågår)  
Rustfri indløbs guide foran saksen er klar.  
Plastrør  $\varnothing$ -225mm mellem saks og sensorramme arbejdes der på.
