Referat fra møde vedr. grøn omstilling i Herning Svæveflyveklub.

Mødetid: 27/5-2025 Kl. 19:00 - 21:30

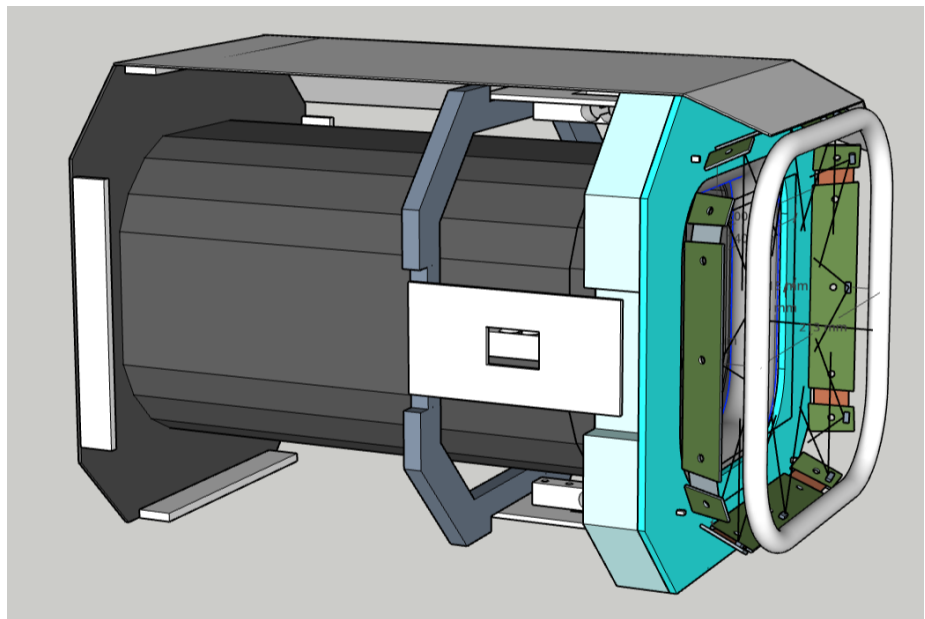
Skitseforslag til wireindløb med sensor kapsling og opspænding af sekundært målesystem (Vejeceller) dannede grundlag for længere diskussion hvor fremstillings hensyn blev inddraget. Der kom gode ideer på bordet. Nick + Rasmus vil arbejde videre med en løsning.
